# LITTENBACH

## UNTERHALTSMASSNAHMEN

Abschnitt Schlossbrugg bis Papieri  
km 2.800 bis 4.110

Technischer Bericht  
Kostenvoranschlag

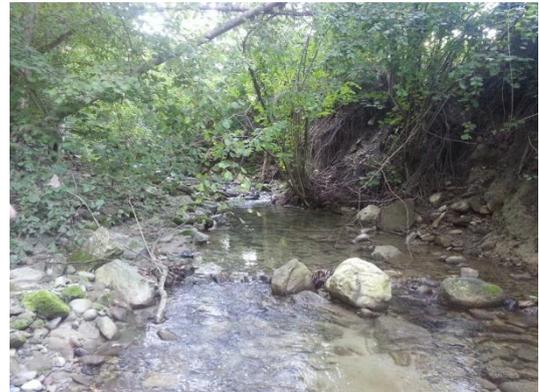
#### **Abschnitt 3 / km 3.080 bis 3.130**

Durch Auflandungen und Wurzelstöcke in der Sohle wird der Wasserlauf gegen die rechte Böschung gerichtet. Es zeigen sich Erosionsstellen.

Räumung Geschiebe und Holz und Schutz des erodierten Böschungsfusses mit vorhandenem Material.

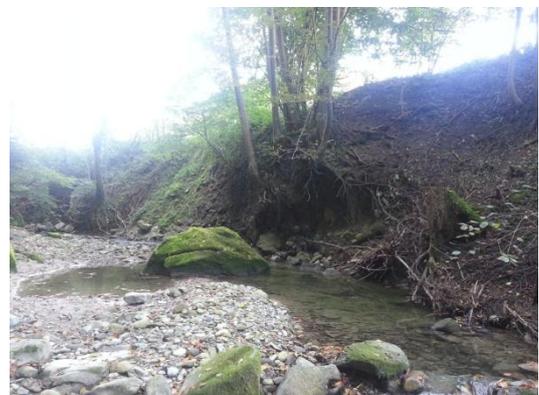
#### **Abschnitt 5 / km 3.150 bis 3.240**

Grössere Bäume am linken Ufer sind unterspült. In der Sohle behindern grössere Steine den Abfluss.

Bäume und allenfalls Wurzelstöcke entfernen. Mit Material Böschungsfuss sichern und grössere Steine an Ufer verlegen.

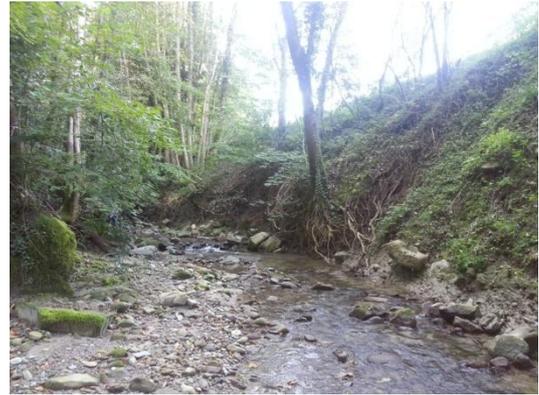
**Abschnitt 6 / km 3.240 bis 3.260**

Grössere Bäume am linken Ufer sind unterspült.  
Erosion am linken Böschungsfuss.

Bäume und allenfalls Wurzelstöcke entfernen.  
Böschungsfuss sichern mit anstehendem  
Material.

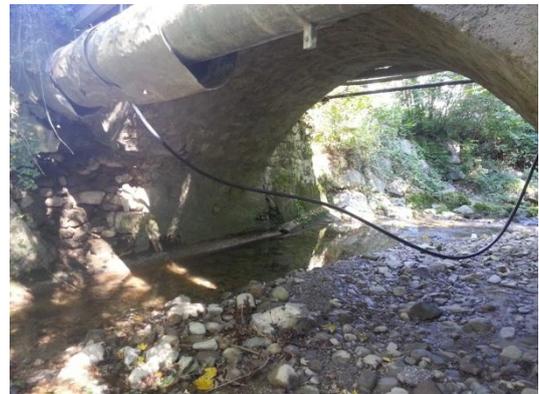
**Abschnitt 9 / Städtlibrücke**

Loch im Widerlager links

Instandstellung Widerlager links mit Beton.

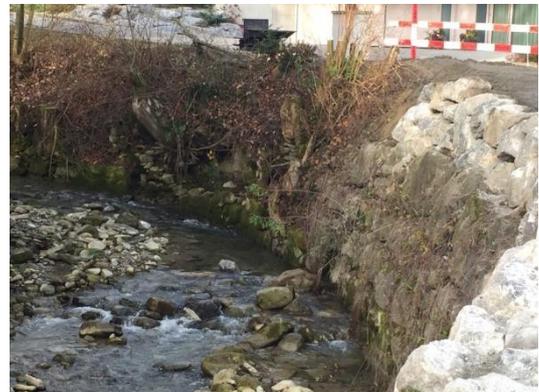
**Abschnitt 14 / km 3.710 bis 3.755**

Bruchsteinmauer links in Kurve schadhaft. Fun-  
dationstiefe best. Mauer allenfalls ungenügend.

Defekte Mauer durch neue Mauer in Bruchstein  
bzw. Steinsatz ersetzen und die Bestockung  
wieder herstellen.

Fundationstiefe überprüfen und wenn notwendig  
unterfangen (min. 80 cm unter Sohle).

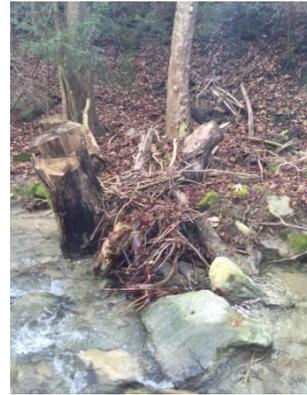
**Gesamte Strecke****Mangel:**

Etliche grosse Bäume und Baumstümpfe stehen innerhalb des Hochwasserprofils. Sie behindern den Abfluss bei Hochwasser und können zu Verklausungen führen.

Bäume fällen und Wurzelstöcke auf Böschungshöhe zurückschneiden.
