Bauherrschaft:
Politische Gemeinde Berneck
Rathausplatz 1
9442 Berneck

Neubau Wanderweg, Papieri - Taatobel
9442 Berneck

Technischer Bericht Auflageprojekt

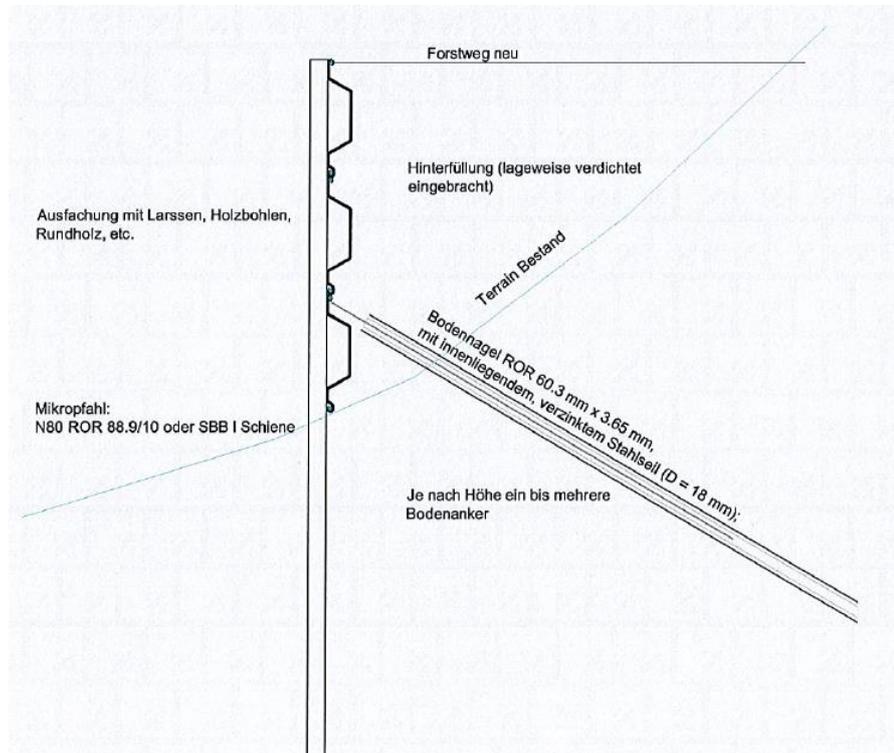
Abbildung 3 Systemschnitt Ribbert-Verbau, Firma Ribbert Maienfeld, Datum: unbekannt

Das Ribbert-System verringert die notwendigen Transporte auf ein Minimum und der geringe Platzbedarf beim Bau ist für den Neubau des Wanderweges optimal. Der Ribbert-Verbau besteht aus Mikropfählen, welche mit Bodennägeln in das bestehende Terrain rückverankert werden. Die Ausfachung zwischen den Mikropfählen erfolgt mit Larssen (offen gegenüber Bachseite).

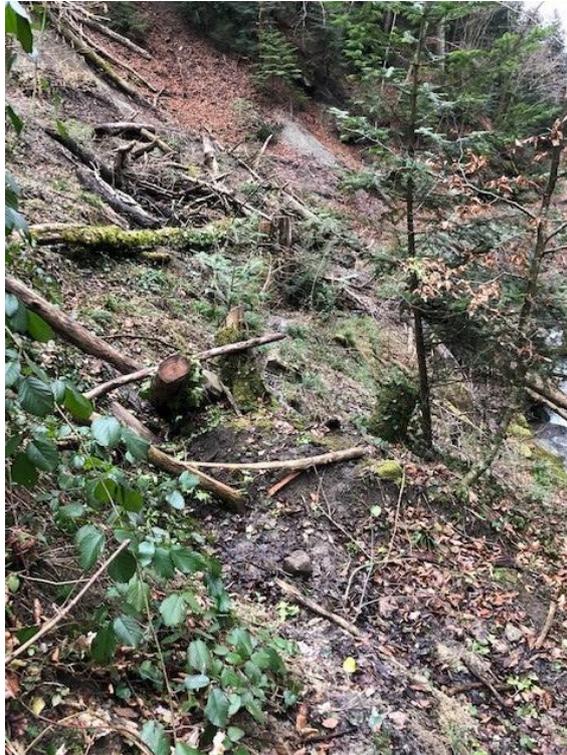
Bereich Rutschung "Döring" (Massnahme 1)

- Abschnittslänge: ca.30 bis 35 m
- best. Situation Rutschmaterial aus bergseitigem Hang nachgerutscht. Weitere Bäume sind umgestürzt. Wanderweg wiederholt beschädigt bzw. nur schwer passierbar bzw. unpassierbar.
- geplante Massnahmen Sicherung des Weges mit Ribbert-Verbau; Durchgangsbreite mind. 2.0 m.

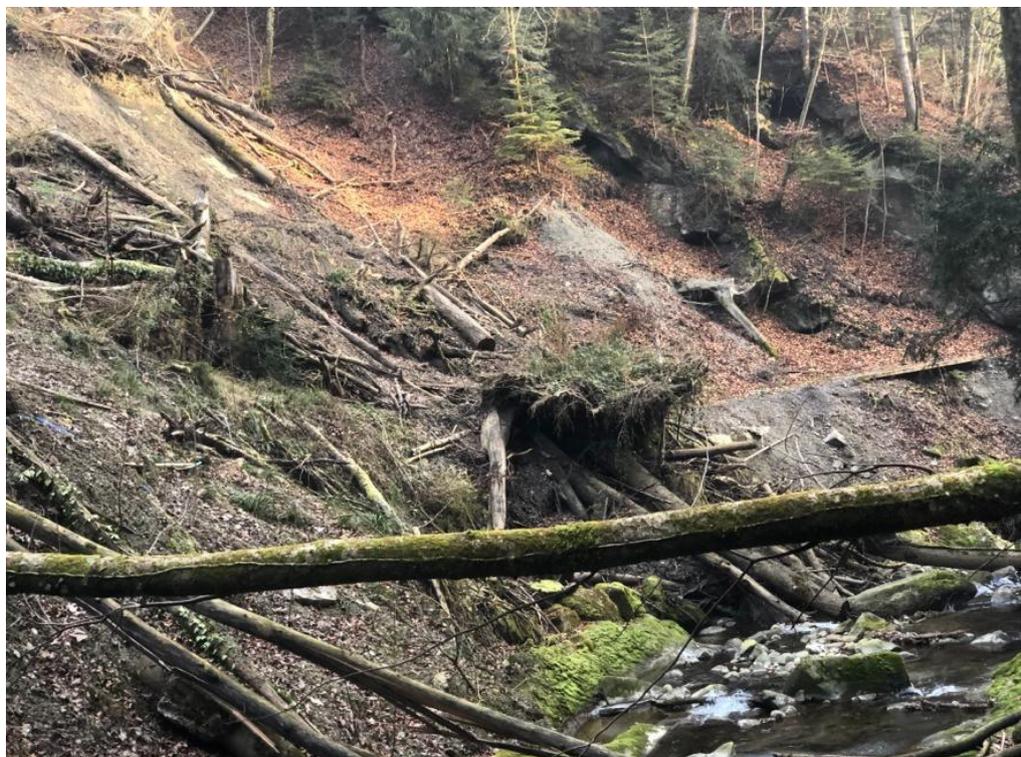
Bereich Rutschung "Döring" (Massnahme 1)

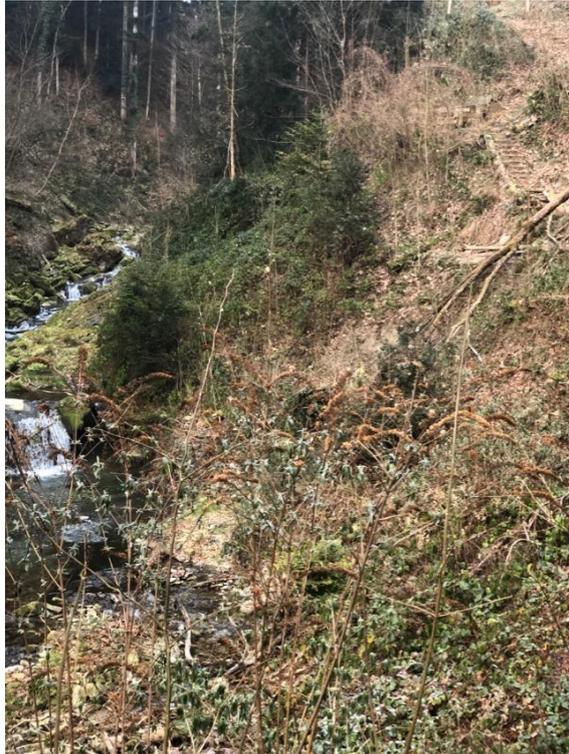
Bereich Hangbrücke resp. Strecke der Wegumlegung (Massnahme 3)

- Abschnittslänge: ca. 40 - 50 m
- best. Situation Teilweise abgerutschten Hangbrücke, teilweise Geländer bei einer Hangbrücke defekt. Wanderweg am ursprünglichen Verlauf entlang dem Bach nicht passierbar.
- geplante Massnahmen Verlegung Wanderweg an ursprüngliche Lage. Sicherung auf ganzer Länge mit Ribbert-Verbau.

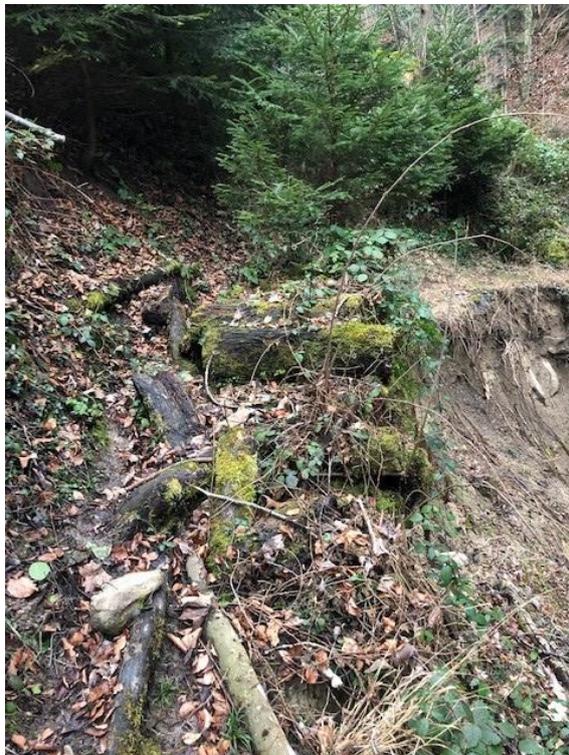
Rutschungen gegen Bach (Massnahme 4 und 5)

- Abschnittslänge: ca. 6 m
- best. Situation Rutschung des Wanderweges in Bachrichtung.
- geplante Massnahmen Sicherung Wanderweg mit Ribbert-Verbau.

- Abschnittslänge: ca. 17 m
- best. Situation Ausspülung/Unterhöhlung der Sandsteinbankes.
- geplante Massnahmen Sicherung Wanderweg mit Ribbert-Verbau.

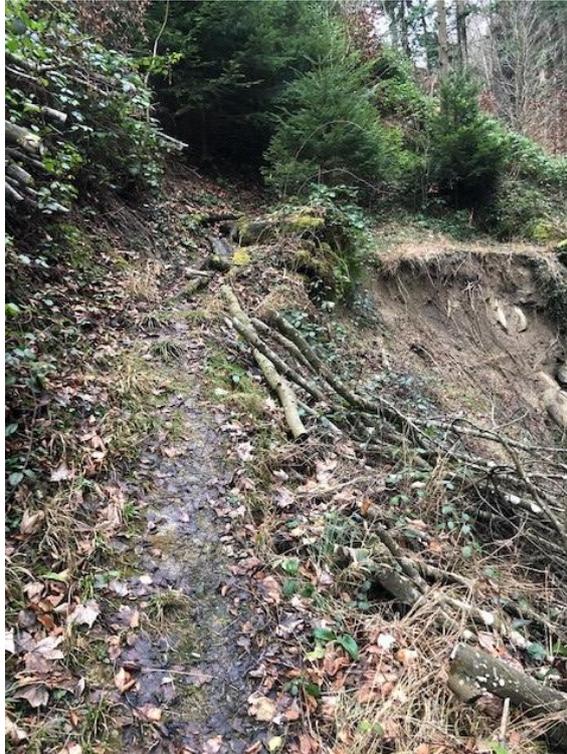
Rutschungen gegen Bach (Massnahme 4 und 5)
